**Modernizacja Rynku
w miejscowości
Osięciny,
obejmująca teren
oznaczony jako działki
nr 164/1, nr 164/2,
nr 155/7 i nr 506,
stanowiący Plac
Bohaterów Powstania
Warszawy
wraz z ciągiem pieszym
do ulicy
I Armii WOJSKA
POLSKIEGO**

Projektowała i opracowała:

Listopad 2010 rok

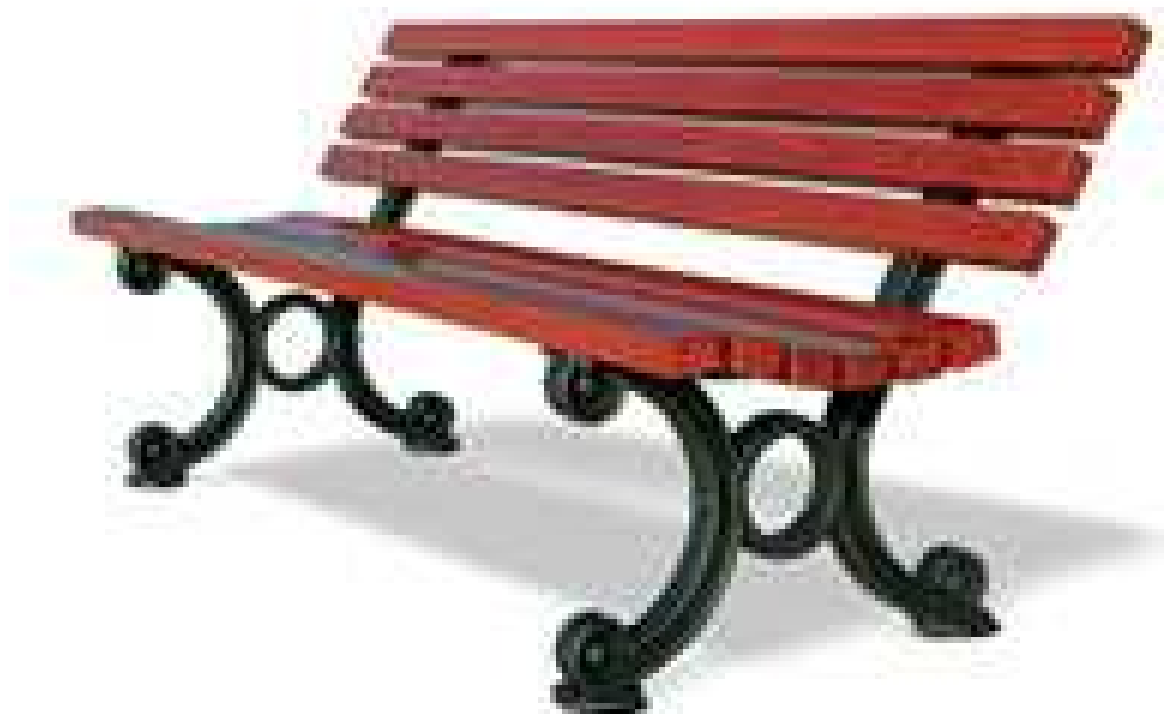
Przykładowa ławka na konstrukcji żeliwnej siedzisko z drewna ilość sztuk – 48 szt.

1. Ławki z drewna cena szacunkowa - szt. 48
2. Kosze na śmieci – szt. 20
3. Maszty na flagi z linka stalową – wys. 6,0m kotwiczone na ławie fundamentowej betonowej o wym. 0,5x 0,5x0,8m
4. Lampy uliczne parkowe jednostronne szt. 4
5. Lampy uliczne parkowe dwustronne szt. 7
6. Lampy nawierzchniowe wodoodporne 6 szt.
7. Baner reklamowy – 1 szt.
8. Murek z kamienia polnego wysokość 60cm szerokość 40-50cm łączna długość 210mb na ławie fundamentowej szer. 0,5mx0,5mx210,0m kamień łączony zaprawą bet.
9. Herb gminy Osięciny ułożony z mozaiki z płytek mrozoodpornych o pow. 5,0m² lub malowany
10. Krata stalowa ozdobna kuta – wyrób rękodzieła wysokość 1,0m - 58mb-
11. Fontanna

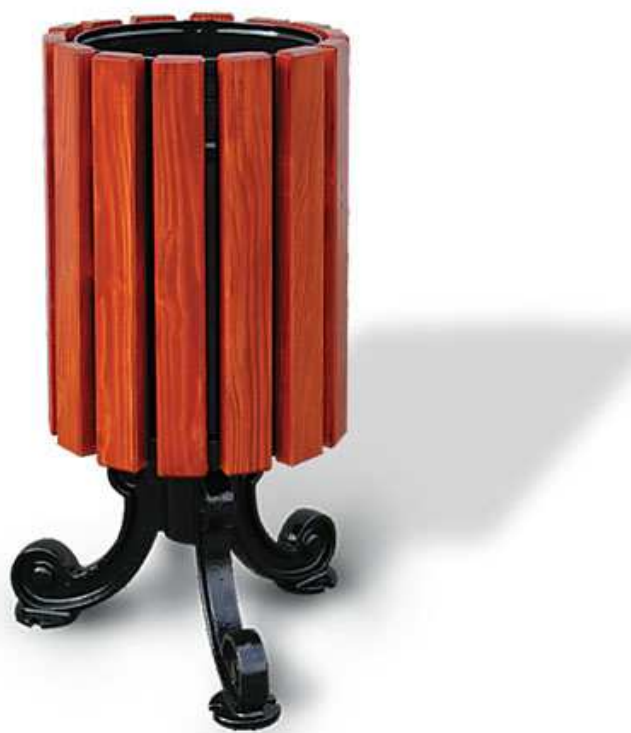
kosz na odpadki ustawiony 20 szt.
